CONSOLIDAÇÃO DAS
RUÍNAS DE SÃO JOÉ
DA BOA MORTE

O PROJETO

Objetivos: melhorar e ativar a utilização do edifício tombado.

AS RUÍNAS

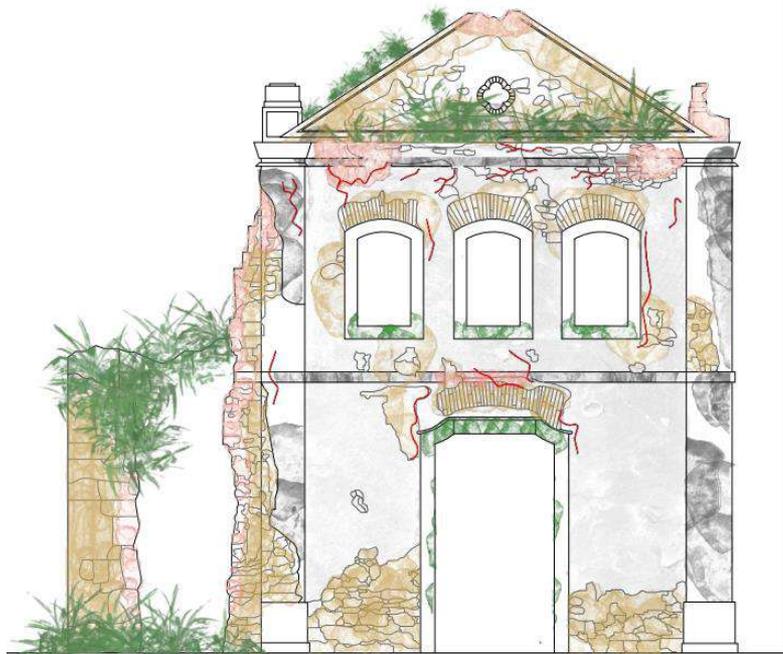
VEGETAÇÃO INVASORA
	PERDA DE REVESTIMENTO / LUXIVAÇÃO
	MANCHA ENEGRECIDA
	BIOFILME
	RACHADURA OU FISSURA
	PERDA DE MATÉRIA ESTRUTURAL
	PEDRAS SOLTAS

Foram realizadas pesquisas arquitetônicas nas ruínas para avaliar o seu estado atual de preservação.

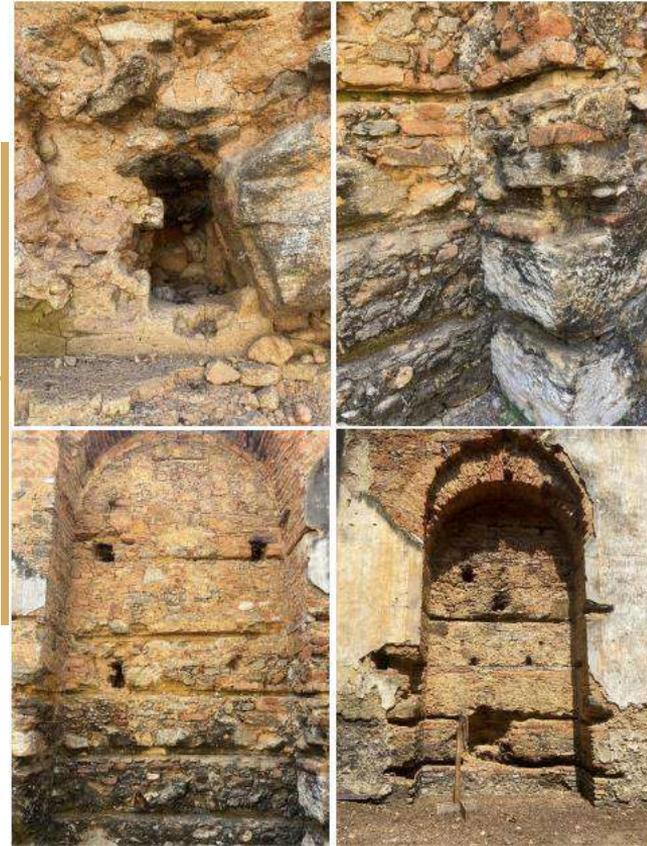
PATOLOGIAS

Fissuras

Vegetação

Biofilme

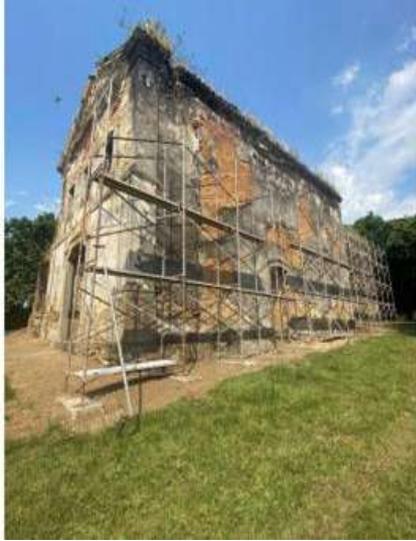
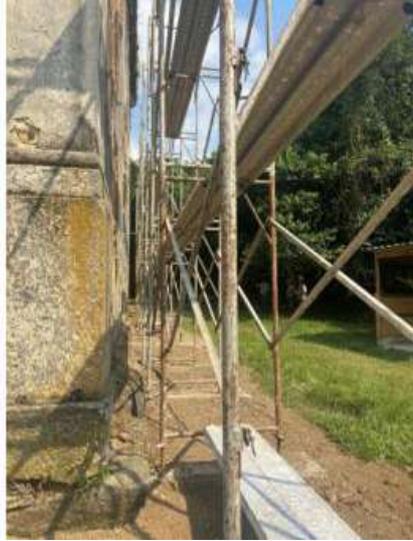
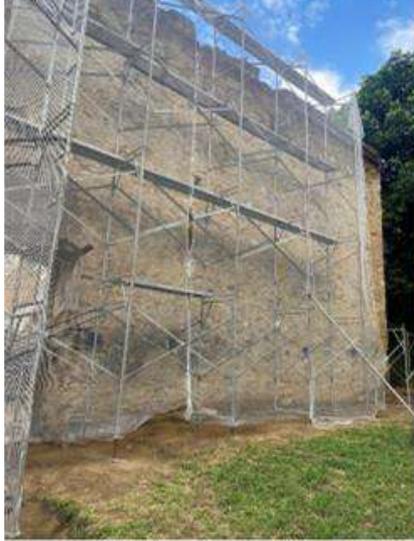
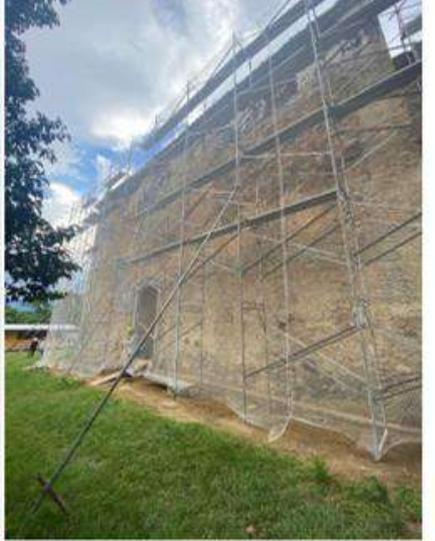
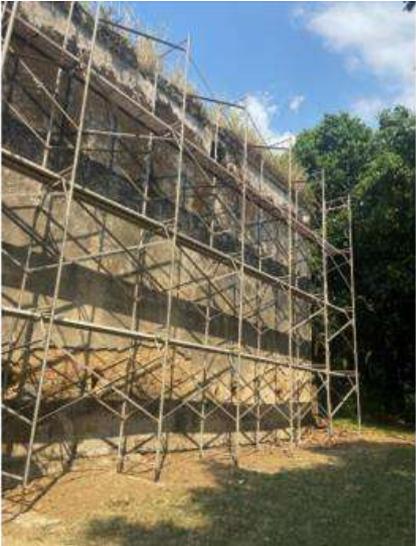
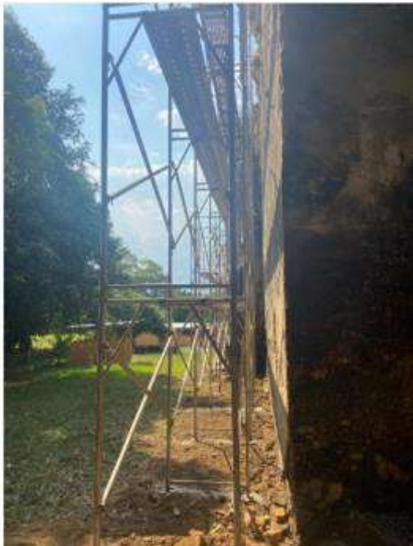
TESTES – argamassa

Com base em testes realizados no local, incluindo a extração de amostras da argamassa existente para replicação, bem como testes de cor e aderência, determinou-se que a mistura adequada para alvenaria de pedra será 3:1 (areia e cal), enquanto que para alvenaria de tijolo de barro será 3:1 (barro vermelho e cal).

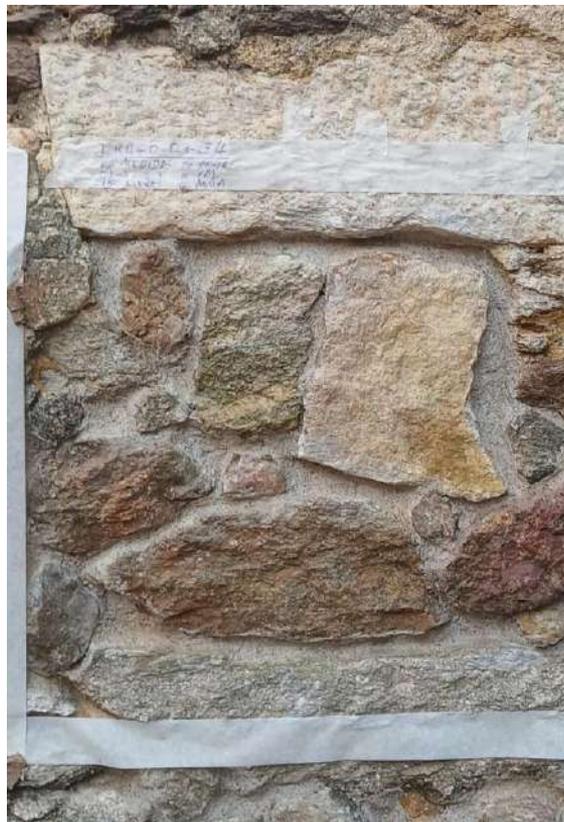
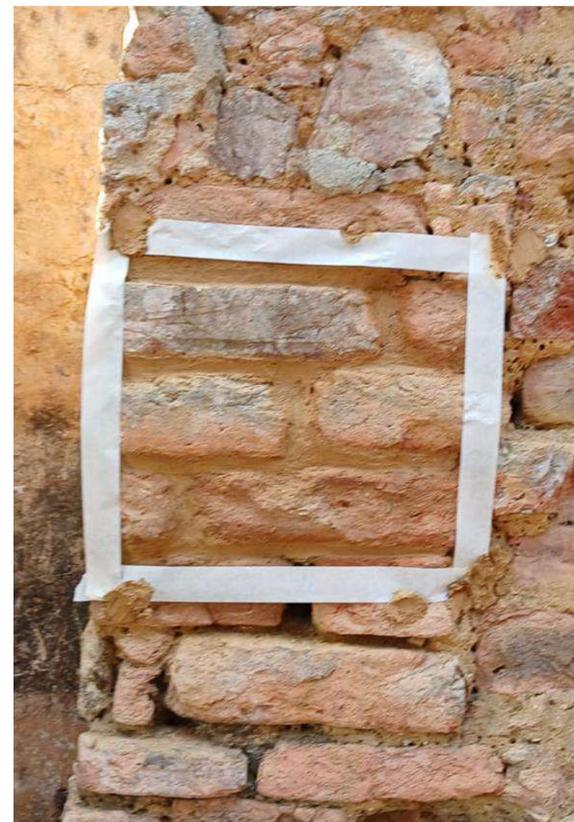
TESTES – gesso

Com base na análise no local e nos resultados dos testes de percussão nas fachadas, observou-se que grande parte do revestimento restante está completamente descolado do substrato e não pode ser recuperado.

Recomendou-se que todas as áreas do revestimento com risco de colapso devido ao descolamento fossem cuidadosamente removidas. No entanto, as áreas que ainda estão aderidas, bem como os elementos decorativos, frontões, cornijas e áreas próximas às aberturas, foram

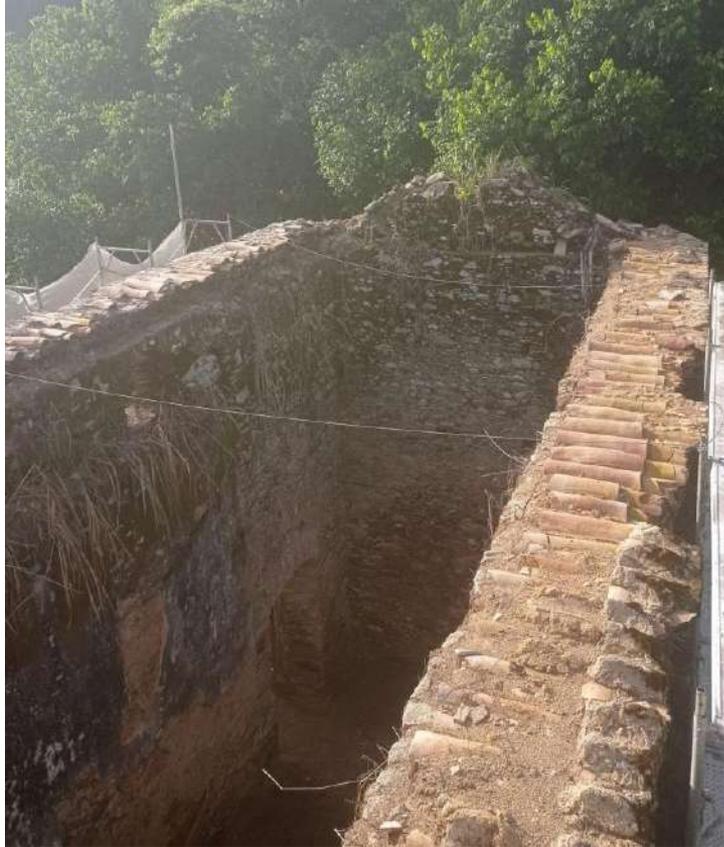
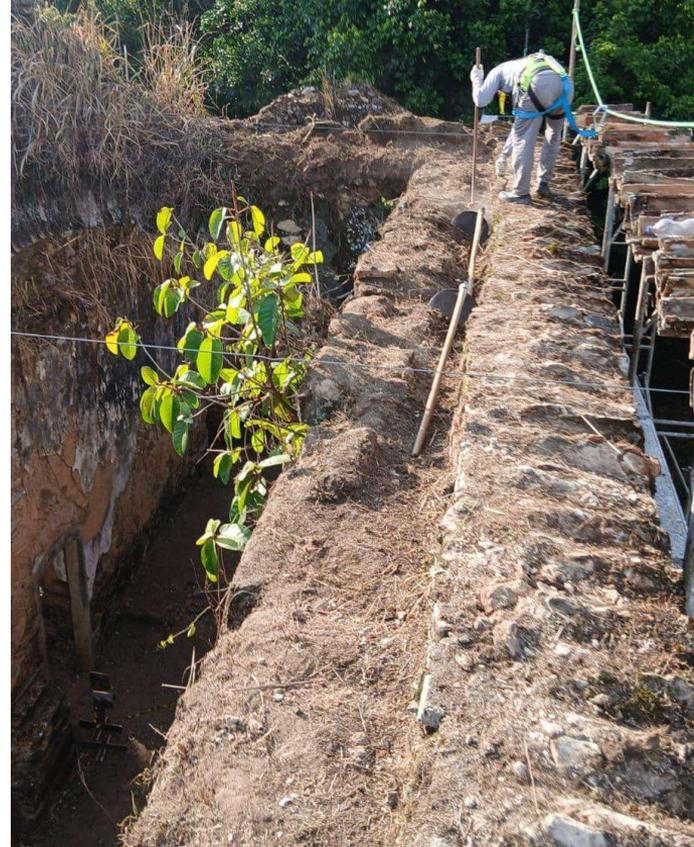
Foram encontradas áreas expostas, permitindo a infiltração direta da água da chuva, o que ameaça a estabilidade e durabilidade da estrutura. A equipa técnica propôs a utilização de telhas cerâmicas existentes para cobrir os topos da alvenaria, respeitando os materiais originais e proporcionando uma solução de proteção eficaz e viável.
