CONSOLIDAÇÃO DAS
RUÍNAS DE SÃO JOÉ
DA BOA MORTE

O PROJETO

Objetivos: melhorar e ativar a utilização do edifício tombado.

AS RUÍNAS

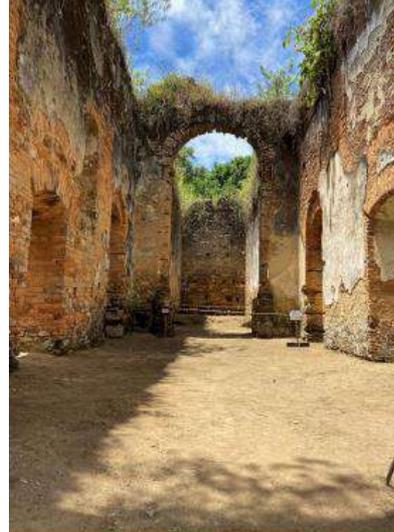
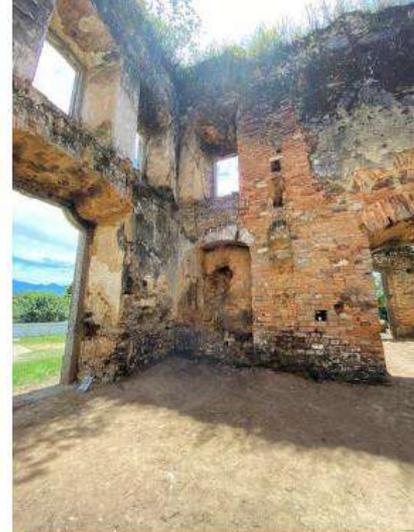
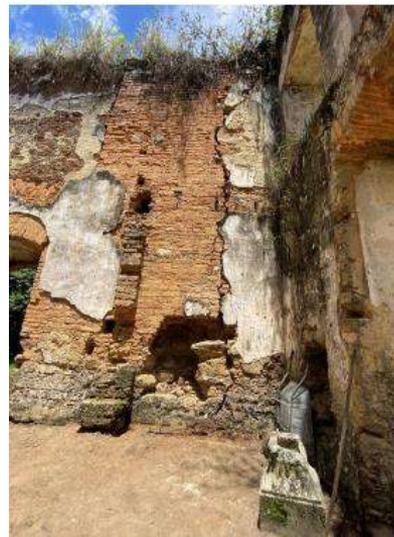
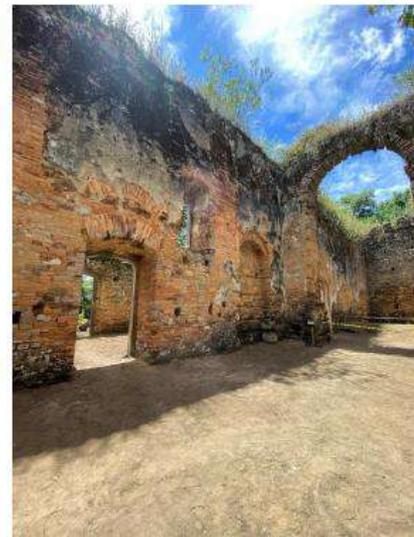
VEGETAÇÃO INVASORA
	PERDA DE REVESTIMENTO / LUXIVAÇÃO
	MANCHA ENEGRECIDA
	BIOFILME
	RACHADURA OU FISSURA
	PERDA DE MATÉRIA ESTRUTURAL
	PEDRAS SOLTAS

Foram realizadas pesquisas arquitetônicas nas ruínas para avaliar o seu estado atual de preservação.

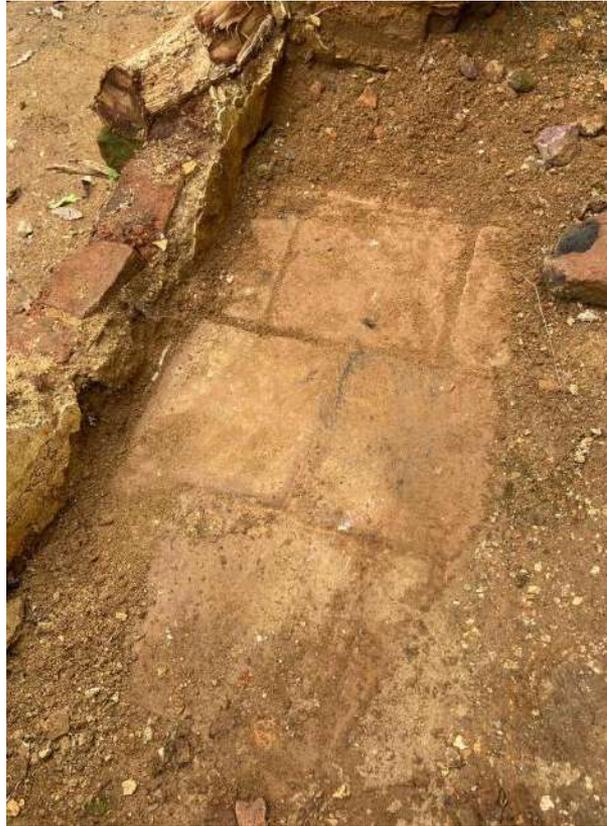
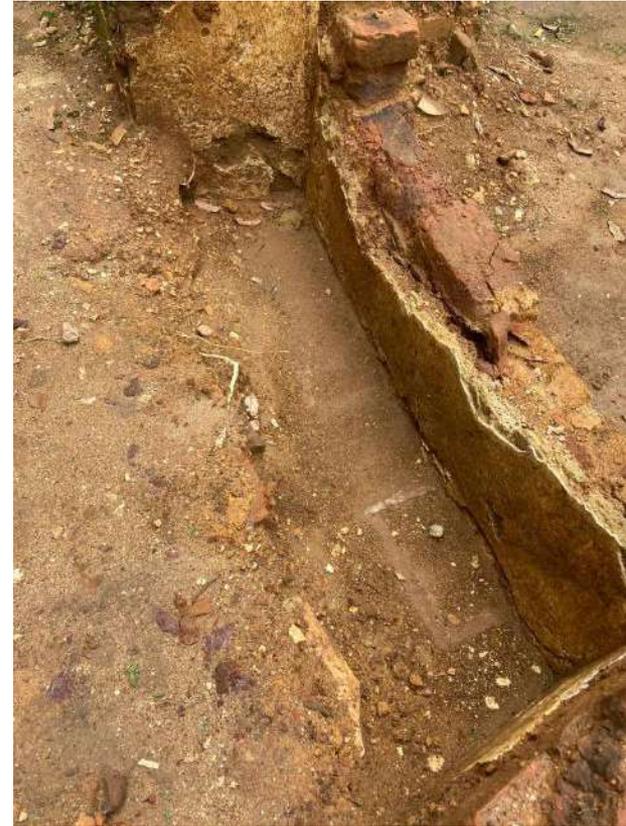
TELHAS
CERÂMICAS PARA
TOPOS DE
PAREDES DE
ALVENARIA

Foram encontradas áreas expostas, permitindo a infiltração direta da água da chuva, o que ameaça a estabilidade e durabilidade da estrutura. A equipa técnica propôs a utilização de telhas cerâmicas existentes para cobrir os topos da alvenaria, respeitando os materiais originais e proporcionando uma solução de proteção eficaz e viável.

A equipe técnica propôs o uso de telhas cerâmicas (algumas das quais permanecem no edifício) para proteger os topos das paredes de alvenaria. Essa solução não apenas respeita os materiais originais da construção, mas também oferece um meio eficiente e tecnicamente viável de proteger esses elementos.
